**АКТ ПРОМІЖНОГО РОЗКРИТТЯ ТА ОГЛЯДУ
елементів трубопроводів подачі води на систему
мокрого газоочищення (МГО) відпрацьованого газу
технологічної лінії №1 дільниці обпалення цеху
з виробництва окатків (ЦВО) ПрАТ «Полтавський ГЗК»**

ПрАТ «Запоріжбразив»
за адресою: м. Запоріжжя,
вул. Олексія Поради, 44
вересень 2021 р.

26 серпня під час зупинки технологічної лінії №1 дільниці обпалення цеху з виробництва окатків після закінчення ремонту та початку роботи з 09.07.2021р. було здійснене проміжне розкриття та огляд елементів трубопроводів подачі води на систему мокрого газоочищення (МГО) відпрацьованого газу та було зафіксовано наступне:

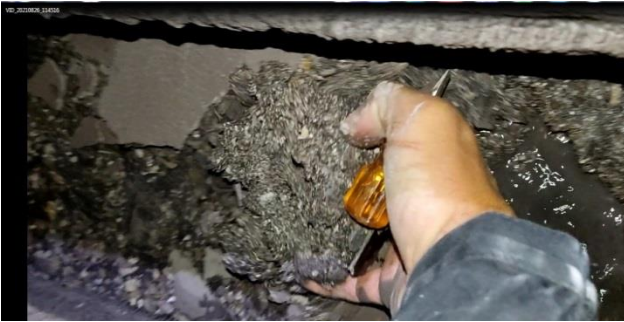
Частина горизонтального трубопроводу насосу 31232 біля 1-ї ванни труби «Вентурі»

Залишки вапняного молочка разом зі сторонніми включеннями абразивного характеру (пісок, мілкий щебінь, шлам)

1. В порожнині горизонтального трубопроводу насосу 31232 біля 1-ї ванни труби «Вентурі», залишки вапняного молочка разом зі сторонніми включеннями абразивного характеру (пісок, мілкий щебінь, шлам). Товщина вапнякового наросту на вертикальних стінках ділянки горизонтального трубопроводу насосу 21232 близько 5 мм.

1. Розглянути можливість встановлення фільтруючої сітки з метою відбору та запобігання потраплянню сторонніх предметів до труб розпилу, що призводить до закупорювання отворів та нанесу поверх них вапняного осаду та утворення відкладень на вертикальних стінках.

2. Передбачити можливість промивки трубопроводів, тим саме прибрати ймовірність нанесу осаду/шламу в тупикових частинах трубопроводів, що подають вапняне молочко на ванни «Вентурі».

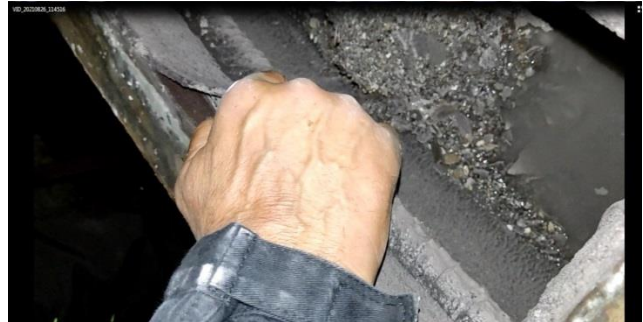
Зняття відкладень з бокової вертикальної стінки оглядового вікна подаючого трубопроводу

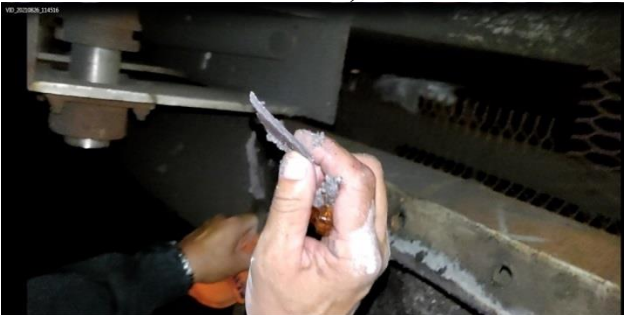
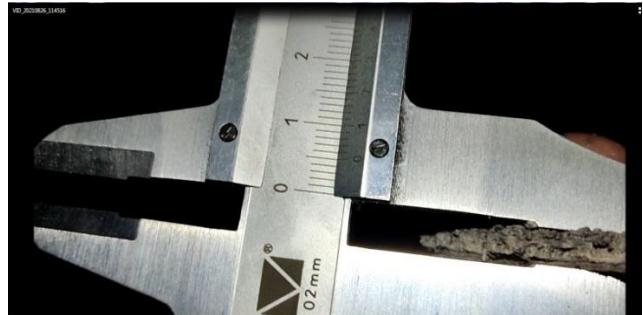
Відкладення з бокової вертикальної стінки оглядового вікна

Товщина відкладень 5 мм

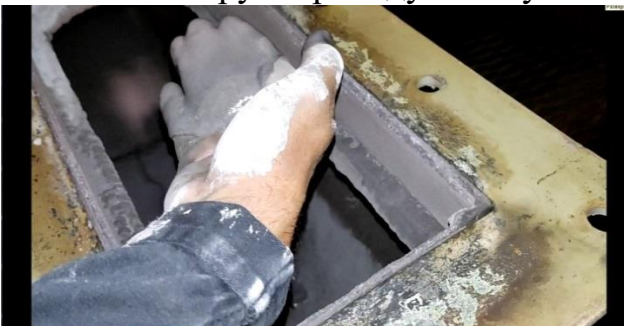
Частина трубопроводу насосу 31232 біля 4-ї ванни труби «Вентурі»

Залишки вапняного молочка без сторонніх включень

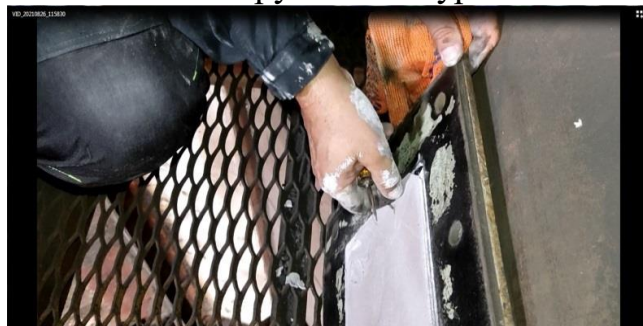
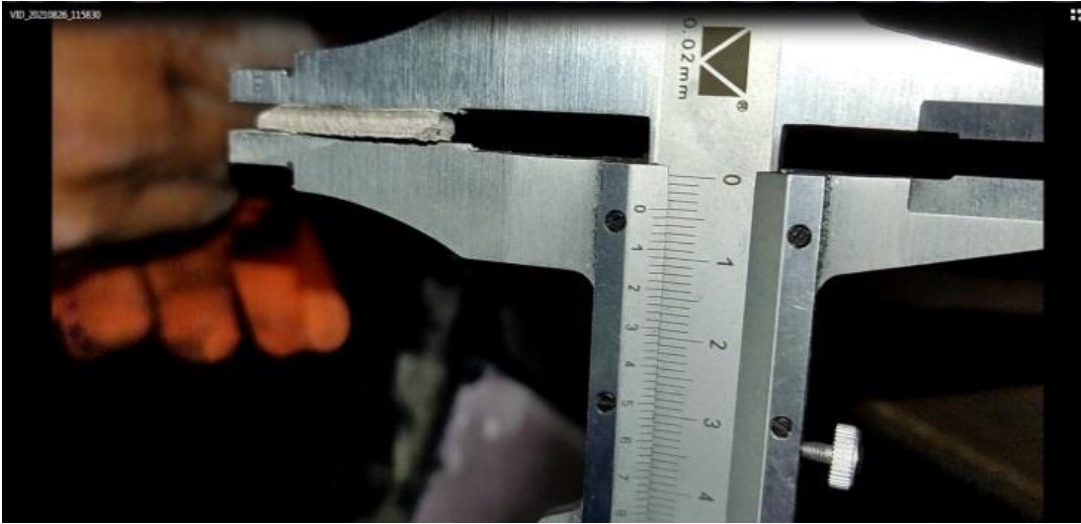
Зняття відкладень з кришки оглядового вікна

Товщина відкладень 4 мм

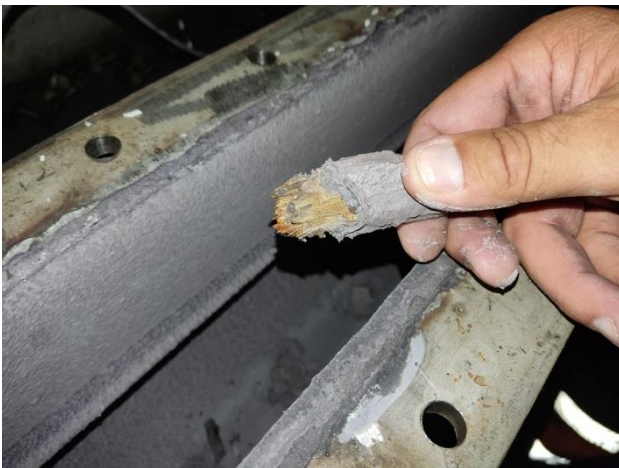
Сторонній предмет, що закупорив отвір

2. В порожнині 1-ї та 8-ї труб розпилу при огляді виявлено, що випускні отвори забиті сторонніми предметами такими як (мілкий щебінь, частки дерев'яних досок/палки, пінопласт, шматки пластику (елементи респіраторів) та тканини. Товщина наросту на вертикальних стінках близько 4 мм.

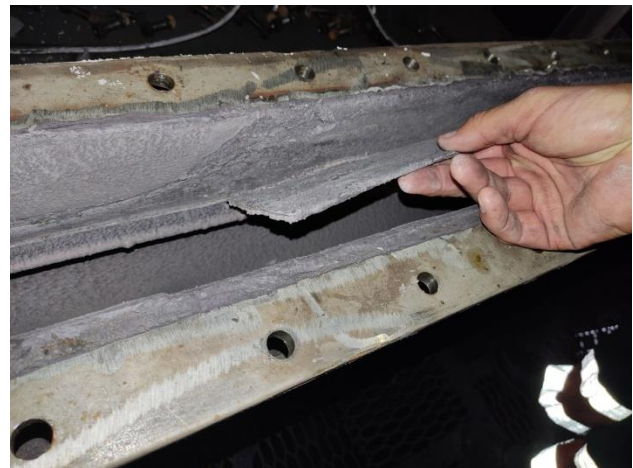
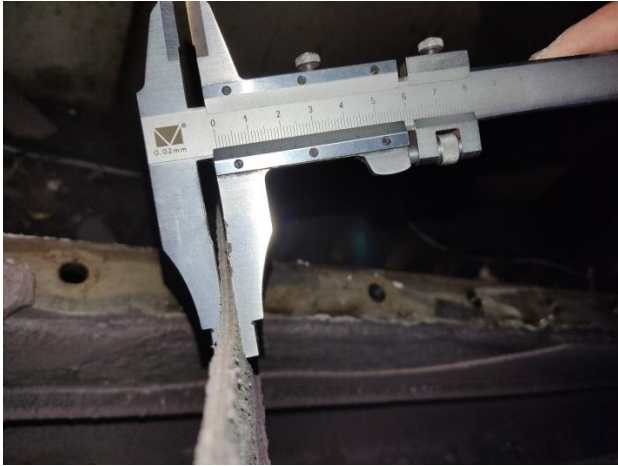
Зняття відкладення з бокової вертикальної стінки

Товщина відкладення з бокової стінки
4 мм

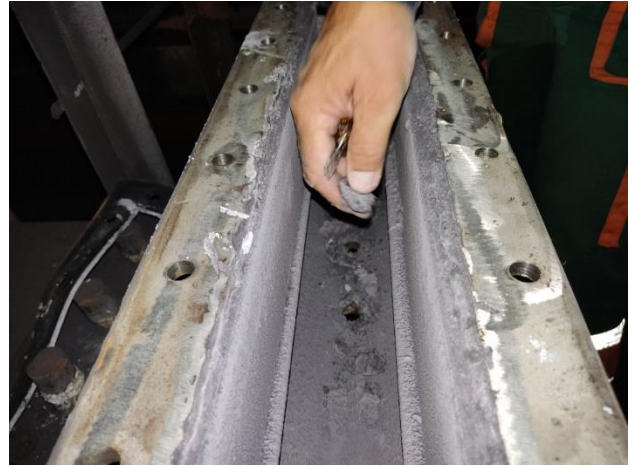
Загальний вигляд закупорених отворів

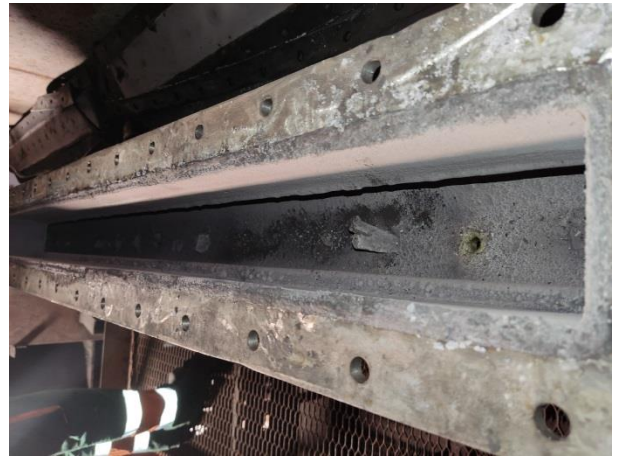
Видима наявність сторонніх предметів

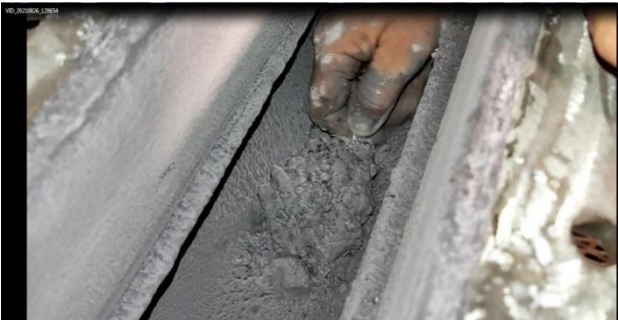
Видалення щєбня з отвору на трубку
розпилу

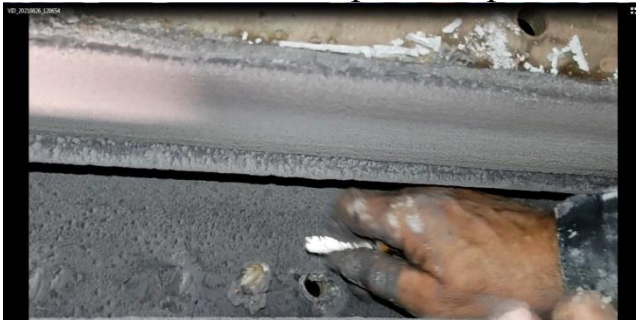
Сторонній предмет, що закупорив
отвір

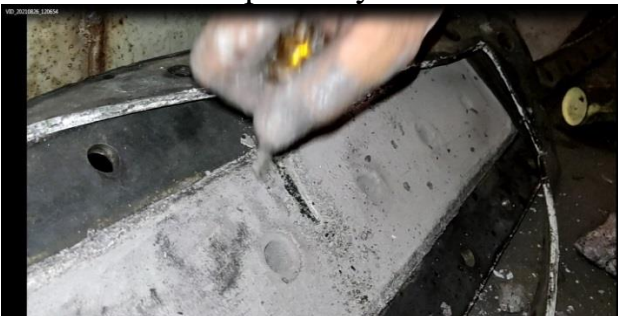
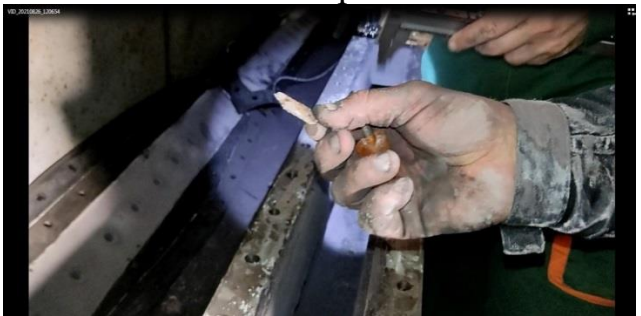
Відкладення на кришці

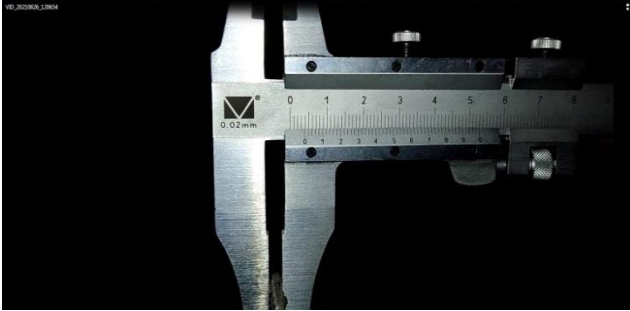
Товщина відкладення з кришки
до 4 мм

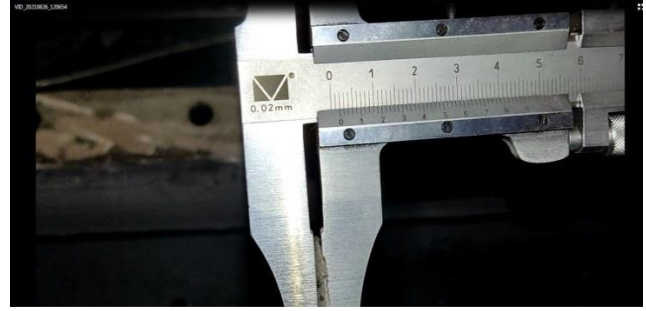
Відкладення з кришки

Товщина відкладення з іншої кришки
2 мм

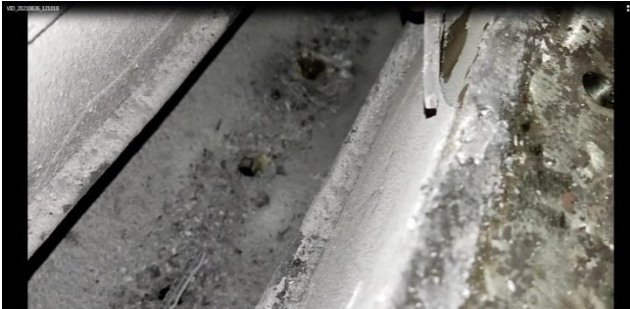
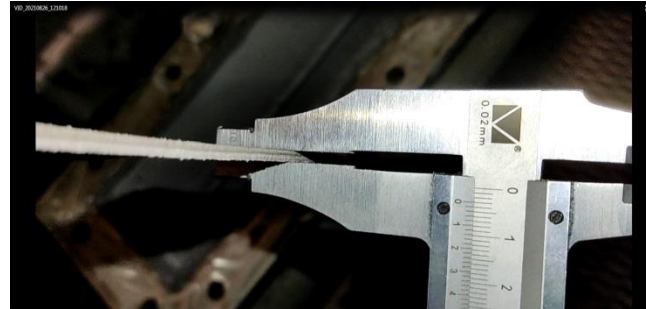
Зняття відкладення з бокової
вертикальної стінки

Товщина відкладення з бокової стінки
3 мм

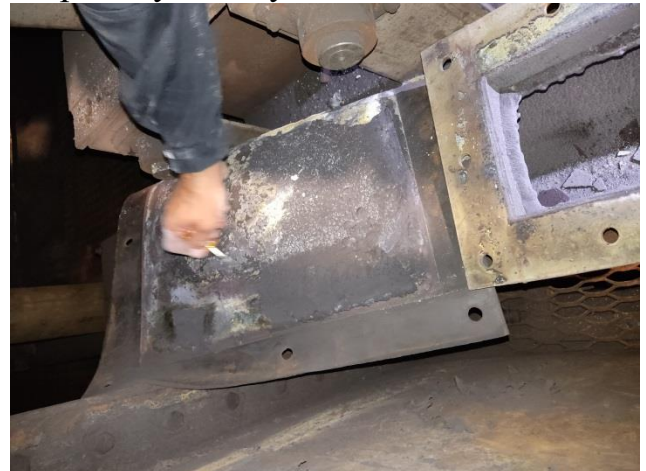
Відкладення на гумовій прокладці
оглядового вікна

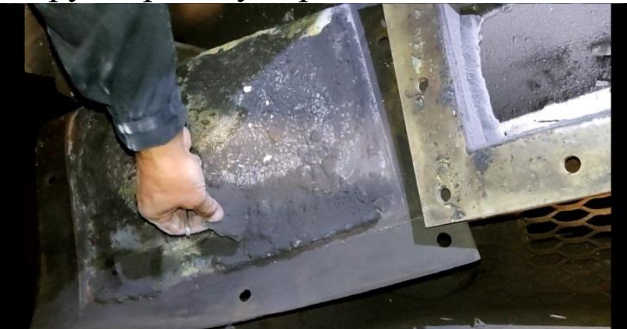
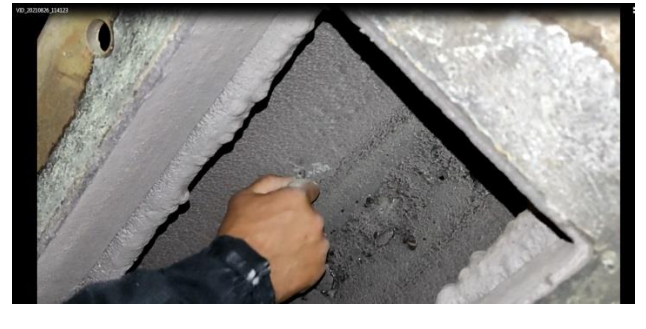
Зняття відкладення з гумової
прокладки

Відкладення на внутрішній поверхні
трубопроводу незначні та дуже
тверді. Немає можливості виміру

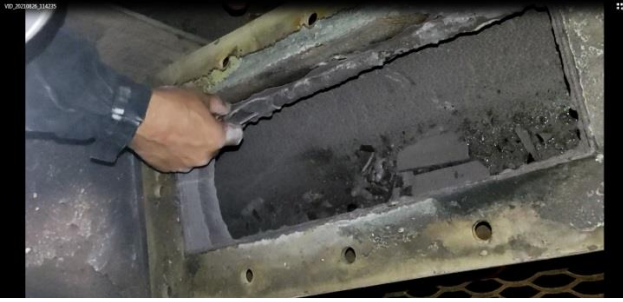
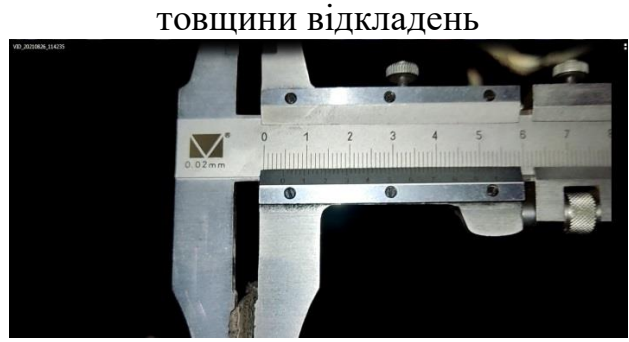
Зняття відкладення з бокової вертикальної стінки оглядового вікна

Товщина відкладення з бокової вертикальної стінки оглядового вікна до 5 мм

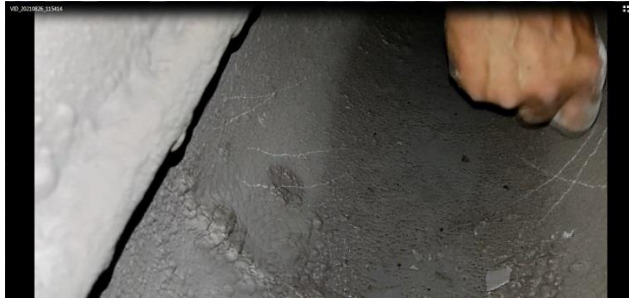
Відкладення на внутрішній поверхні трубопроводу незначні та дуже тверді. Немає можливості виміру товщини відкладень

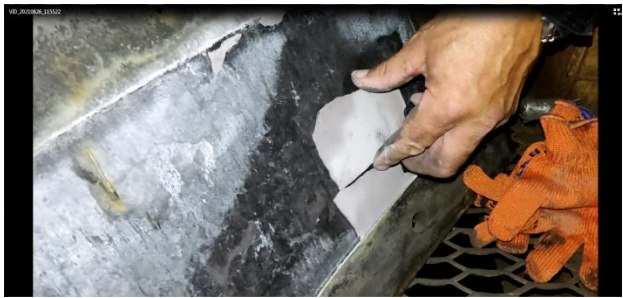
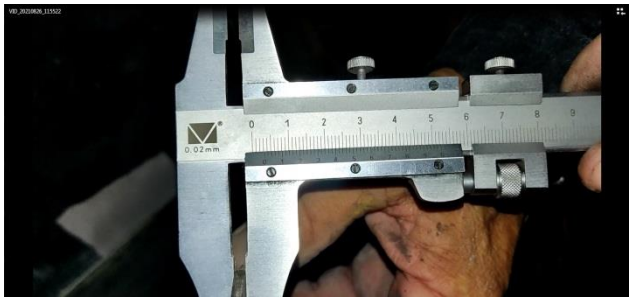
Відкладення з гумової прокладки оглядового вікна

Товщина відкладення з гумової прокладки оглядового вікна 3 мм

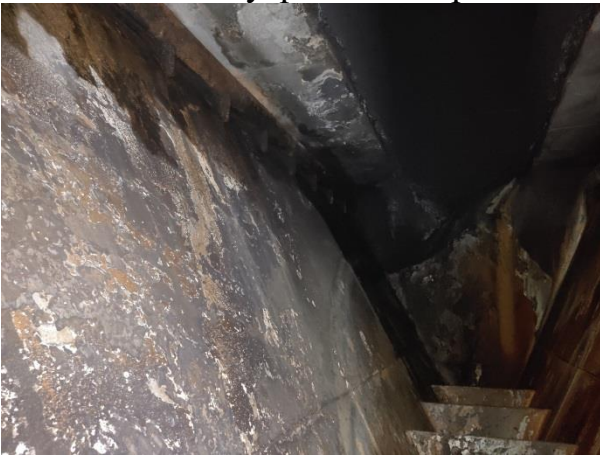
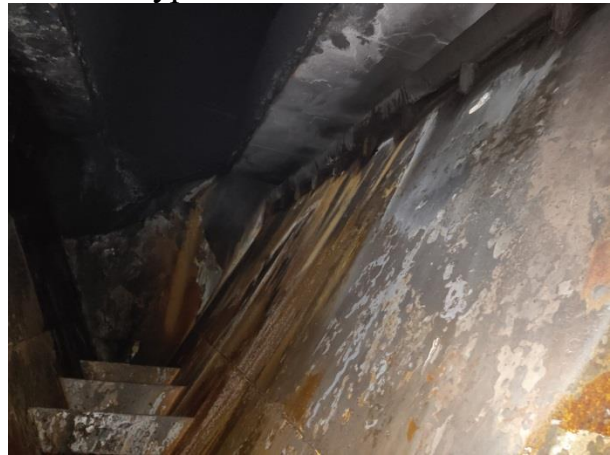
Бокові стінки баку мають сліди іржі та не мають вапняних або карбонатних відкладень

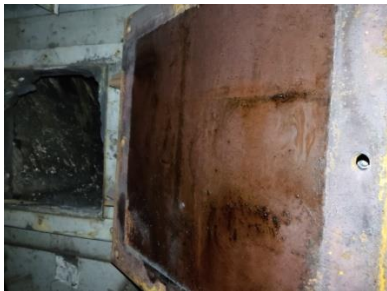
Оглядове вікно баку. Присутні відкладення на рамці оглядового вікна (мертва зона)

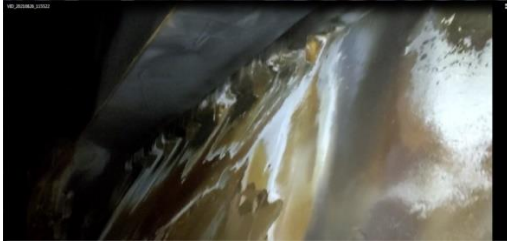
Бокові стінки баку мають сліди іржі та не мають вапняних або карбонатних відкладень

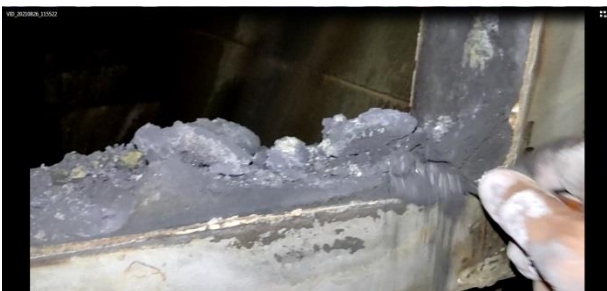
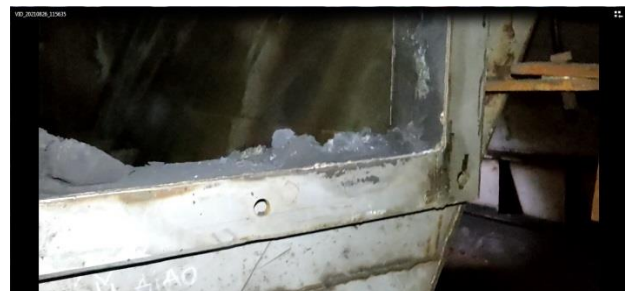
Оглядове вікно баку. Присутні відкладення на рамці оглядового вікна (мертва зона)
