**МАТЕРІАЛИ
II ВСЕУКРАЇНСЬКА НАУКОВА КОНФЕРЕНЦІЯ
“ПРОБЛЕМИ ТА ПЕРСПЕКТИВИ РОЗВИТКУ
АГРОПРОМИСЛОВОГО КОМПЛЕКСУ УКРАЇНИ”
ЗА ПІДСУМКАМИ НАУКОВИХ ДОСЛІДЖЕНЬ 2021 РОКУ**

РЕЗУЛЬТАТИ ПРОВЕДЕННЯ ТЕХНІЧНОЇ ЕКСПЕРТИЗИ ВАЛУ

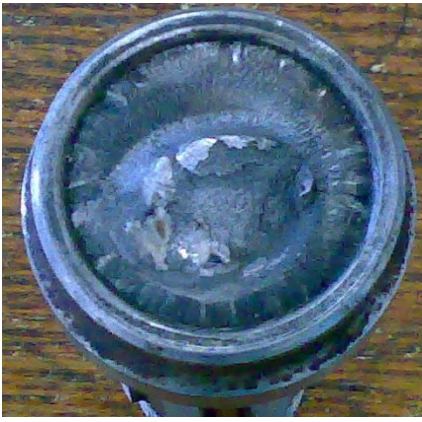
Рис. 1. Злам шліцьового кінця валу

Вал виготовлений фірмою BOMET.07-100WEGRO, Berta Gozelevicha 2. Наданий вал приводу фрези діаметром 48 мм зламаний по місцю перепаду діаметрів з 48 мм до 40 мм на шліцьовому кінці валу. Більше половини перерізу займає втомлена тріщина. Серцевина має крихке руйнування [1].

За характером зламу встановлено, що більшу частину зламу складає втомлена тріщина з крихким зломом [2] серцевини з-за укріпленого зерна.

1) металургійний дефект – прокатування здійснювалося при підвищених температурах, що призвело до росту зерна в середині прокату. Після прокатування був здійснений дифузійний відпал прокату;

2) конструктивний дефект – занижений радіус галтелі перепаду діаметрів з 48 мм до 40 мм на шліцьовому кінці валу, що викликало утворення втомленої тріщини;

3) технологічний дефект – вал не піддавався термічній обробці: покращенню (гартування + високий відпуск), на що вказує низька твердість поверхні. Прокат перед обробкою необхідно було піддати нормалізації для ліквідації внутрішніх металургійних дефектів.
